Etude ARCHIPAT de 2018 Maison Pichat

Partie 4 diagnostic structurel et sanitaire p 79 à 90

### III. DIAGNOSTIC STRUCTUREL ET SANITAIRE

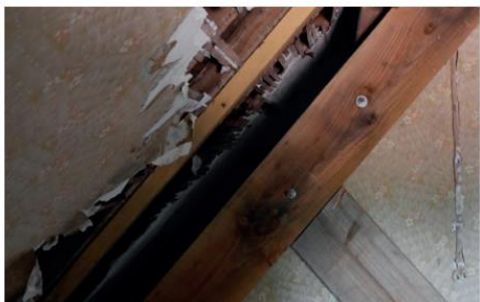
L'un des arbalétriers de croupe de la ferme nord, visible dans les combles présente un état de pourriture avancé.

La pourriture de l'arbalétrier de la ferme nord paraît liée à un problème d'infiltration d'eau par le toit, due par l'absence de quelques ardoises.

Bâtiment A, renfort de l'arbalétrier endommagé dans la chambre 1

Les renforts assurent la stabilité de la charpente. Il conviendrait toutefois dans l'idéal de remplacer l'arbalétrier et l'entrant endommagé. On peut voir depuis l'extérieur que certaines ardoises ont été remplacées, néanmoins seulement une restauration globale de la couverture pourra assurer une mise hors d'eau efficace du bâtiment.

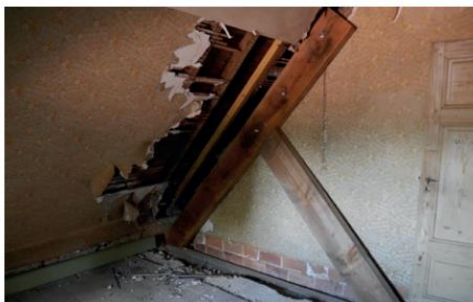
Bâtiment A, renfort de l'arbalétrier endommagé dans la chambre 1

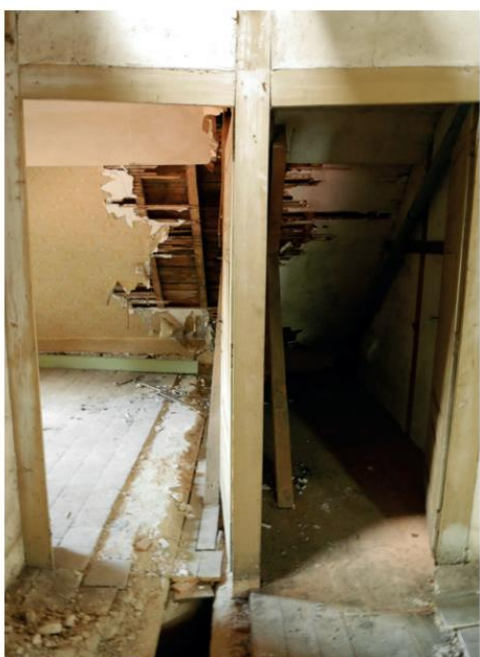
L'objectif devait être de vérifier l'état sanitaire des entrants, dont l'un (celui du nord) est dans un état de dégradation avancé.

Bâtiment A, sondage «nord» du plancher des combles

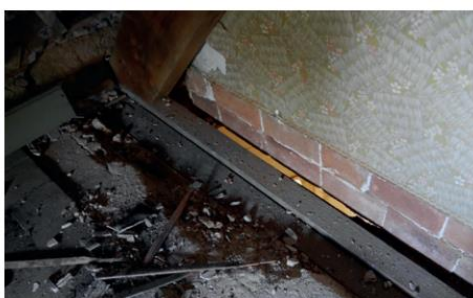
Vue du sondage effectué dans la chambre 1 des combles du bâtiment A

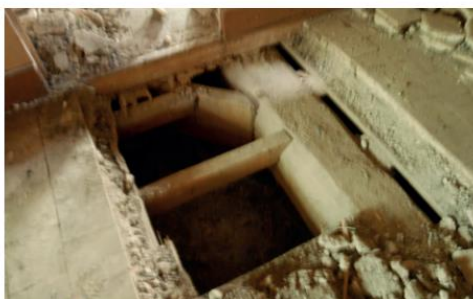
Bâtiment A, sondage sud du plancher des combles situé au sud.  
Ici la poutre est en bon état

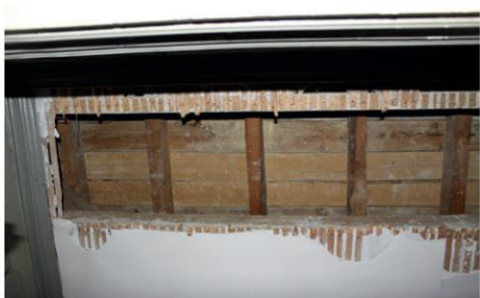
Bâtiment A, sondage nord vu depuis le plafond de la chambre 1: entrain, lambourdes et voliges supportant le sol en tomettes

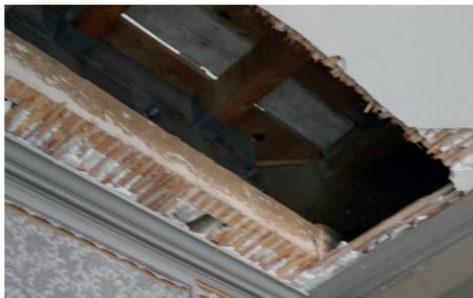
Des planches en bois ont été ajoutés de part et d'autre de l'arbalétrier afin de renforcer la structure de la ferme.

Bâtiment A, intervention sur la ferme nord

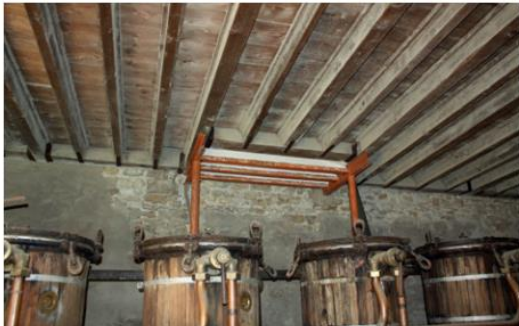
La structure du plancher existant est un solivage dense portant sur la largeur du bâtiment sans appui intermédiaire. Certainement fragilisé par endroits, le plancher a été étayé par un complexe métallique aujourd'hui rouillé du fait de la présence importante d'humidité au rez-de-chaussée.

Les solives et le voligeage sont en bon état.

Bâtiment B, solivage du hangar

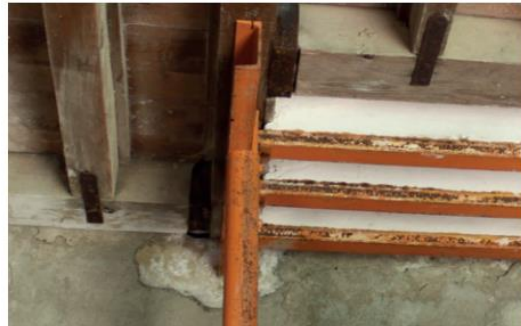
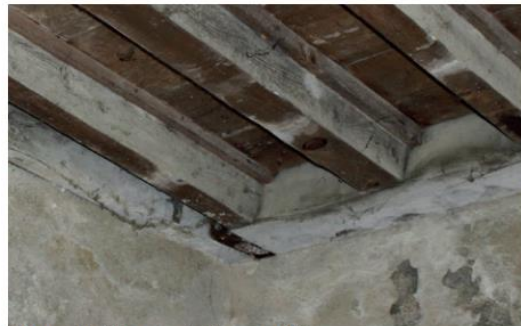
Tous les éléments structurels en fer observés dans le hangar (poutres IPE et supports des cheminées) se présentent fortement rouillés. Une vérification de leur état est nécessaire préalablement à leur restauration ou remplacement éventuel.

Bâtiment B, éléments métalliques rouillés

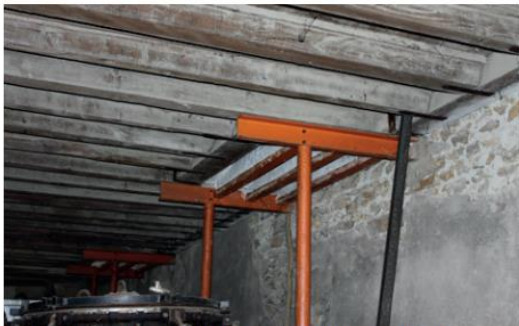
Bâtiment B, renforts sous les cheminées de l'étage supérieur

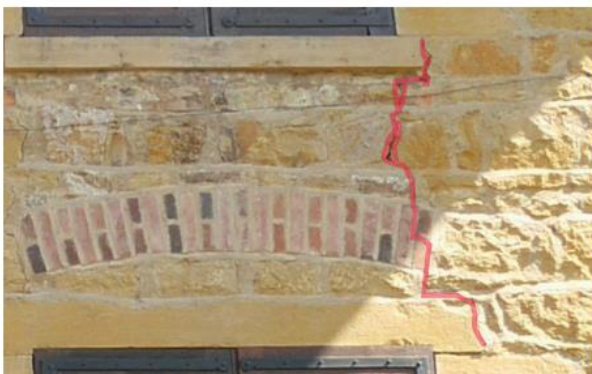
Au niveau 2 (1<sup>er</sup> étage), façade sur cour, une fissure traverse une pierre sous la pièce d'appui.

Concernant la fissure, la baie qui se trouve à l'étage inférieur était probablement une fenêtre à l'origine, transformée en porte-fenêtre au moment de l'ajout du balcon. Peut-être la reprise de la façade a entraîné une fragilisation de l'ensemble de la travée. Il serait prudent de vérifier si la fissure est active.

Bâtiment A, allège fragilisé au droit de la fenêtre cloisonnée.  
Fissure (en rouge) traversant une pierre

Il conviendra de restituer la fenêtre condamnée à l'étage du bâtiment A. Dans le cadre du réaménagement il serait intéressant aussi de retrouver l'accès secondaire au bâtiment A, côté est, et un accès aux caves depuis la cage d'escalier existante.

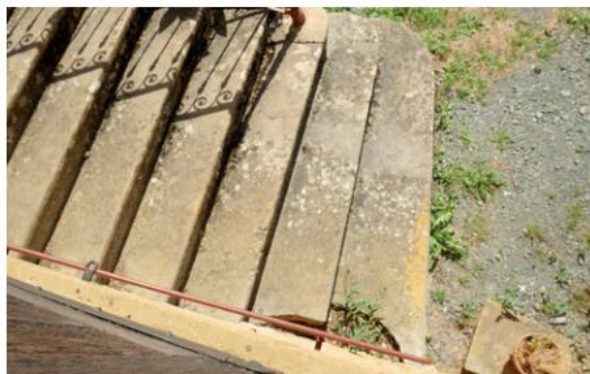
Au pied de la même façade, la maçonnerie est déjointoyée. Côté ouest, au niveau du perron d'entrée, les premières marches de la volée nord sont cassées.

Bâtiment A, marches cassées

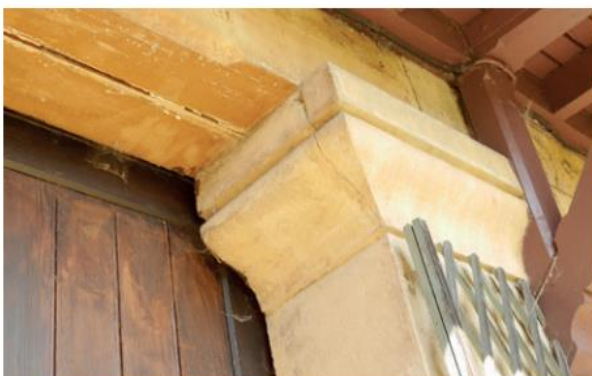
Côté cour, le corbeau sud en pierre, supportant le linteau en bois du portail d'entrée, est fissuré.

Bâtiment B, corbeau en pierre fissuré

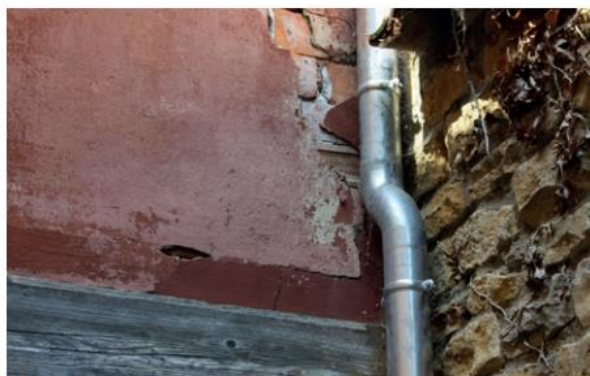
A l'intérieur, l'enduit du mur mitoyen aveugle (exposé nord-est) est humide et partiellement décollé.

Bâtiment B, enduit décollé

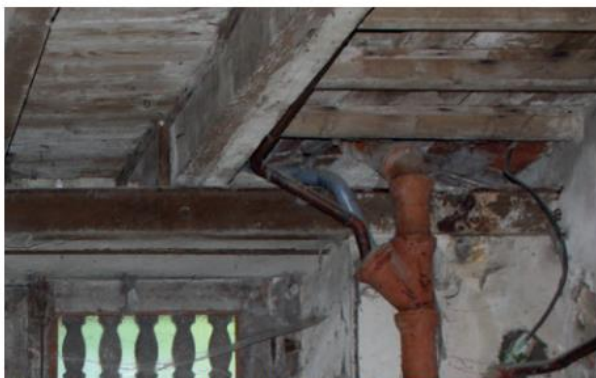
Dans la mur nord, les poutres IPE au-dessus du portail sont fortement rouillées.

Bâtiment C, poutre rouillée visible depuis l'atelier

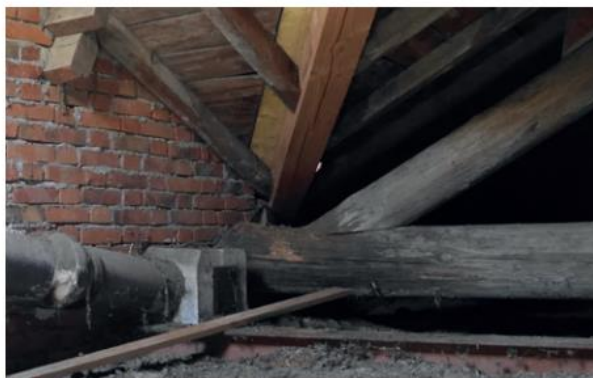
La charpente semble globalement en bon état, exception faite pour la jonction entrain/arbalétrier dans la ferme près du raccord avec le bâtiment B, humide est partiellement pourrie à cause de fuites d'eau.

Bâtiment C, charpente dégradée

Comme pour le bâtiment B, un contrôle de la charpente reste nécessaire pour s'assurer de la solidité de la structure.

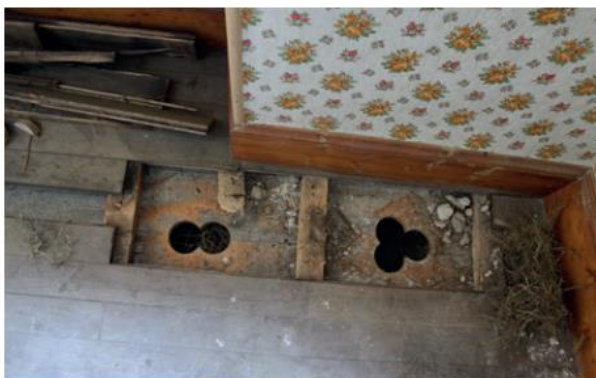
Bâtiment C, sondage du plancher dans la chambre

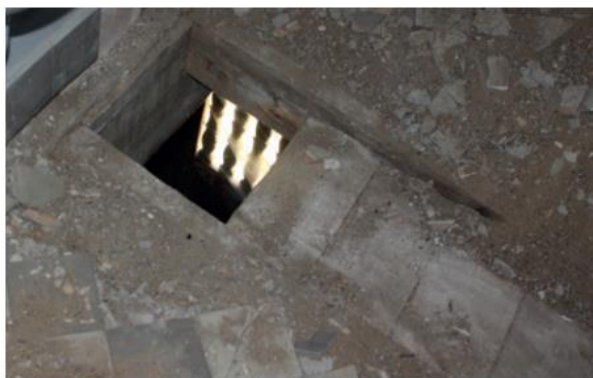
Bâtiment C, sondage du plancher dans les sanitaires

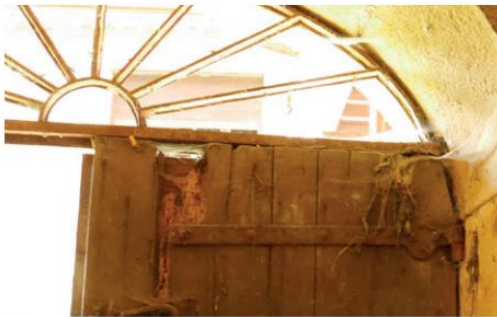
Les portails d'accès aux caves du bâtiment A sont en mauvais état.

Bâtiment A, portail d'accès aux caves

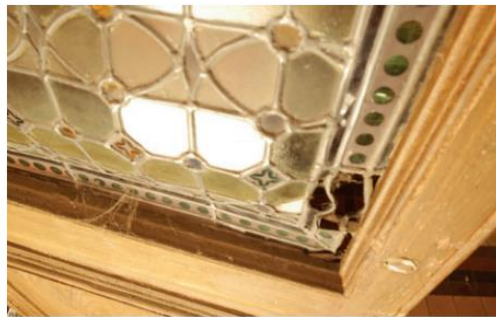
Le vitrail de la porte d'entrée de la maison a été endommagé, certainement suite à une tentative d'effraction. Quelques pièces de verre sont cassées ou manquantes et les plombs sont déformés par le choc.

Bâtiment A, vitrail de la porte d'entrée

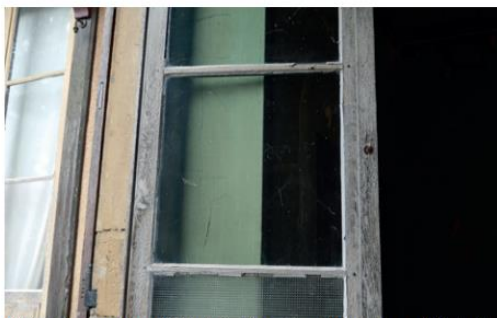
Bâtiment A, cuisine, joints très dégradés et éléments rouillés, teinte abîmée

La manque d'entretien générale et l'absence de couches de protection (vernis, peintures) ont accéléré les phénomènes de dégradation. La réfection des joints d'étanchéité est nécessaire pour prévenir l'infiltration dans les bois. Le remplacement des vitres cassées évitera de laisser les intérieurs du bâtiment exposés aux intempéries.

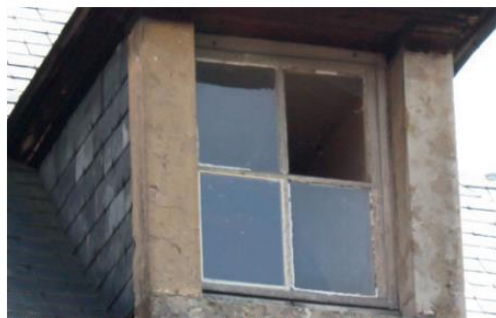
Bâtiment A, lucarne nord-ouest, joints dégradés et vitre manquante

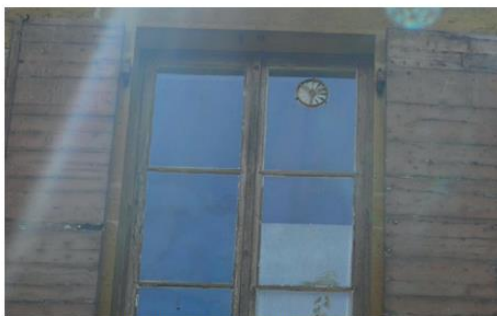
Bâtiment C, cuisine, dégradation de la fenêtre

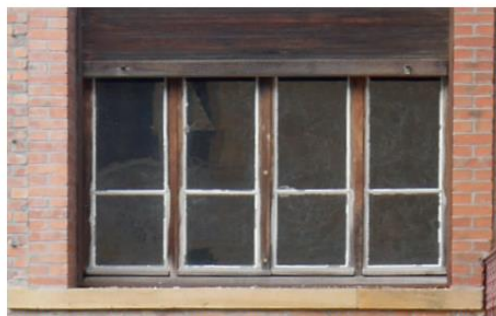
Bâtiment C, bibliothèque, dégradation de la fenêtre à quatre vantaux

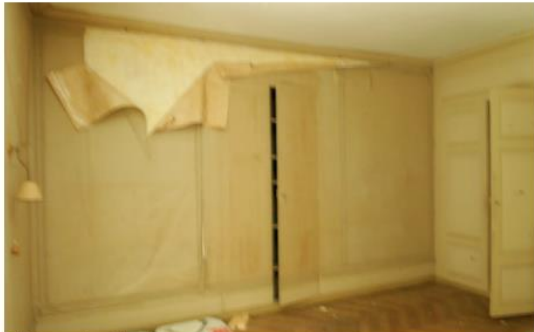
Dans la cuisine du bâtiment A la peinture est fortement écaillée. A l'étage supérieur, les papiers peints du salon 1 sont déchirés, comme dans la plupart des chambres des combles et dans la cage d'escalier au dernier étage.

Bâtiment A, salon 1

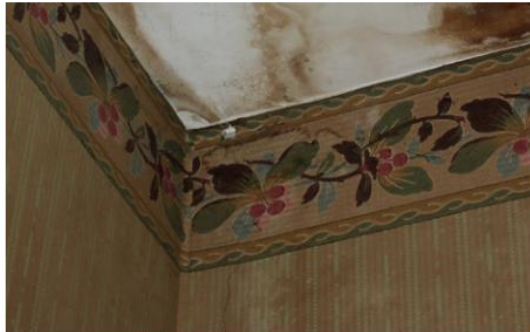
Au rez-de-cour du bâtiment C, les peintures de la cage d'escalier sont très écaillées. Dans la bibliothèque, à l'étage, le poêle qui chauffait la pièce auparavant a brûlé le parquet. Dans les couloirs et dans les sanitaires, des taches d'humidité aux parois et faux-plafonds ont abîmé les finitions.

Bâtiment C, couloir du premier étage

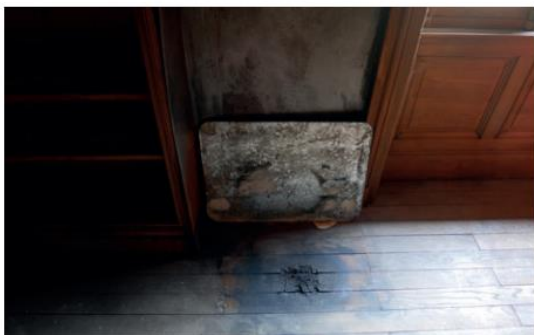
Bâtiment C, bibliothèque, parquet brûlé

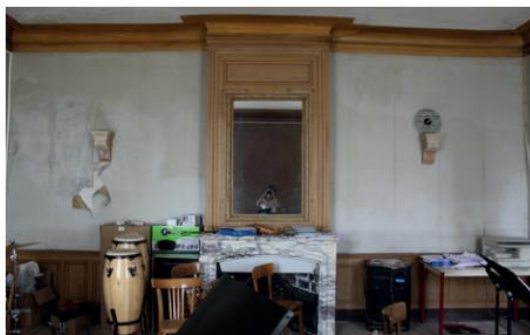
L'état des papiers peints est variable. Certains, comme ceux du mur Est du bâtiment B, sont maculés de taches liées à des infiltrations et problèmes d'humidité et sont à remplacer. D'autres sont globalement dans un état satisfaisant, bien que les signes du temps soient présents sous forme d'altérations ponctuelles ou étendues des couleurs originelles.

Bâtiment B, salle de billard, effets de l'humidité sur le mur est
