## **L'église du Bois-d'Oingt**

*Eglise du Bois-d'Oingt- construite en 1868- vitraux- état général du bâtiment- étude spécialisée à réaliser et travaux à planifier – suite courriers octobre 2024 et 2023- BVABO*

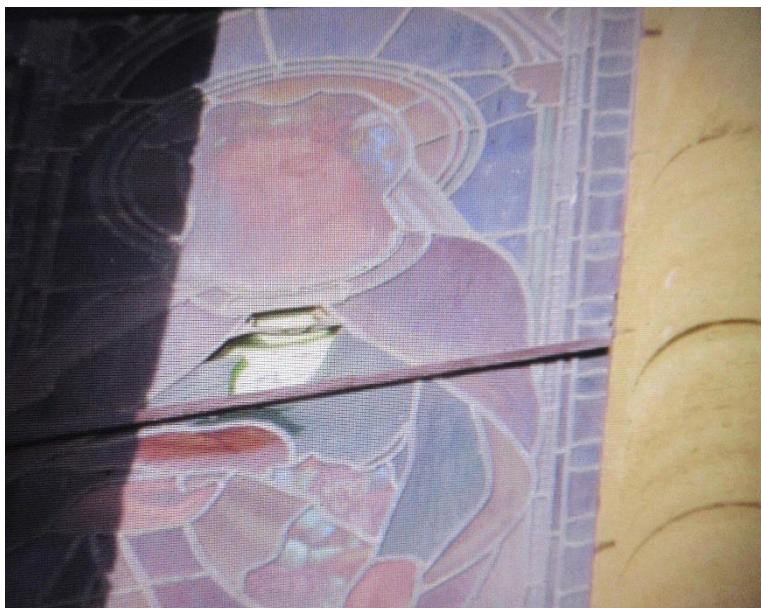
### 1- Vitrail de la verrière de gauche

Photo prise de l'extérieur de l'église, le 25 novembre 2024

Le vitrail semble ne plus être protégé par son verre de doublure extérieure  
et le grillage précédent de maintien.

Une partie du verre coloré (peint ?) manque

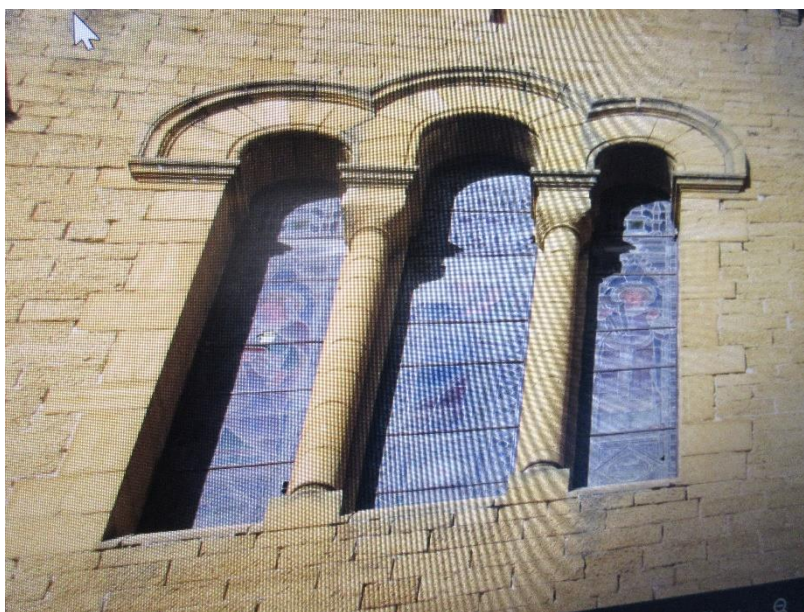
La verrière concernée vue de l'extérieur

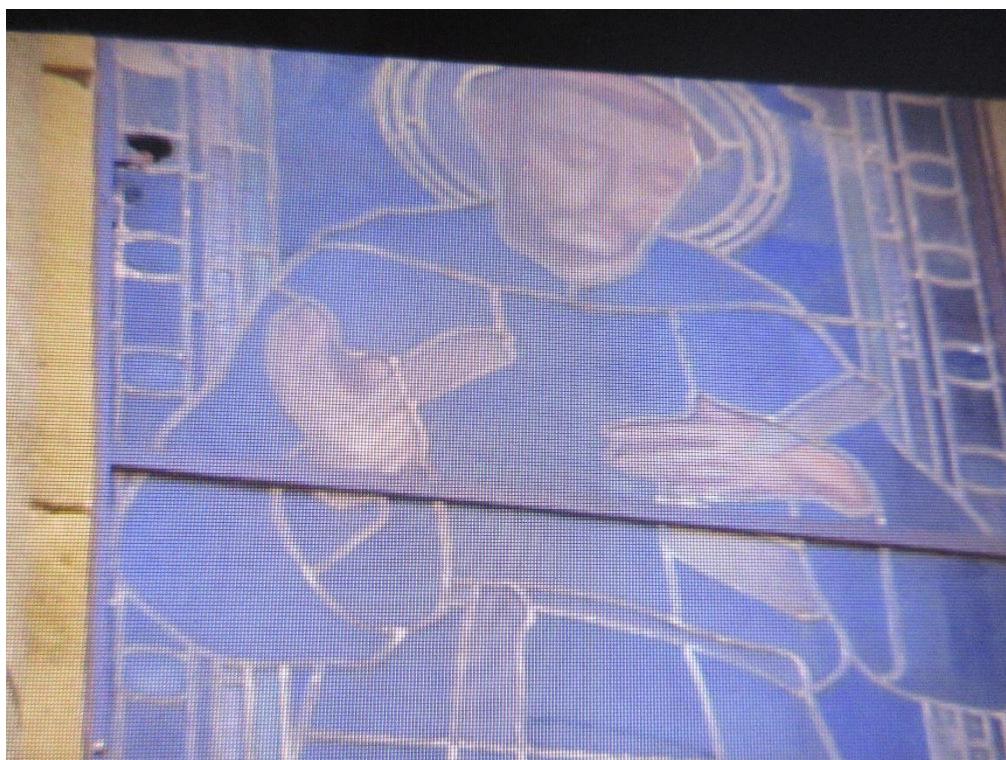
## 2- Vitrail de la verrière de droite

Un trou dans l'encadrement du vitrail

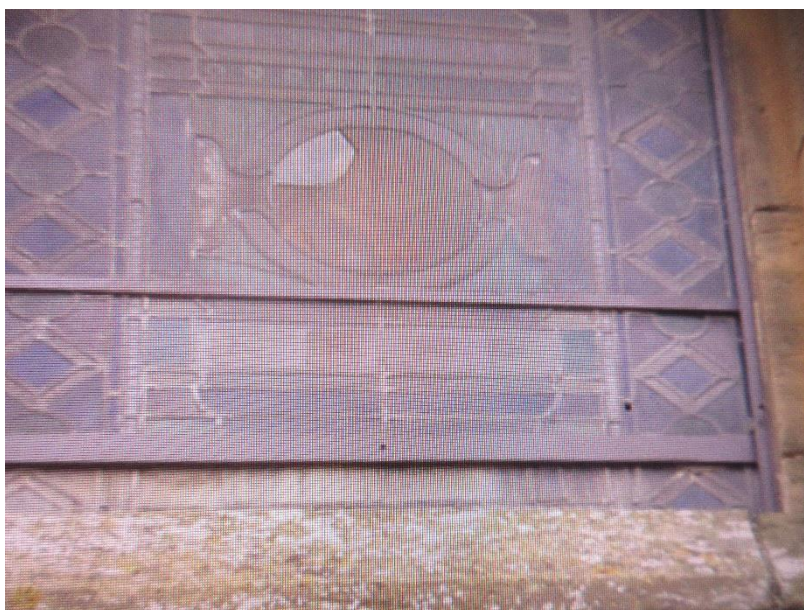
Vue de l'extérieur : trace de la calotte sur la tête : vitrail du centre en bas

Un morceau était cassé ou déplacé – vue de l'extérieur

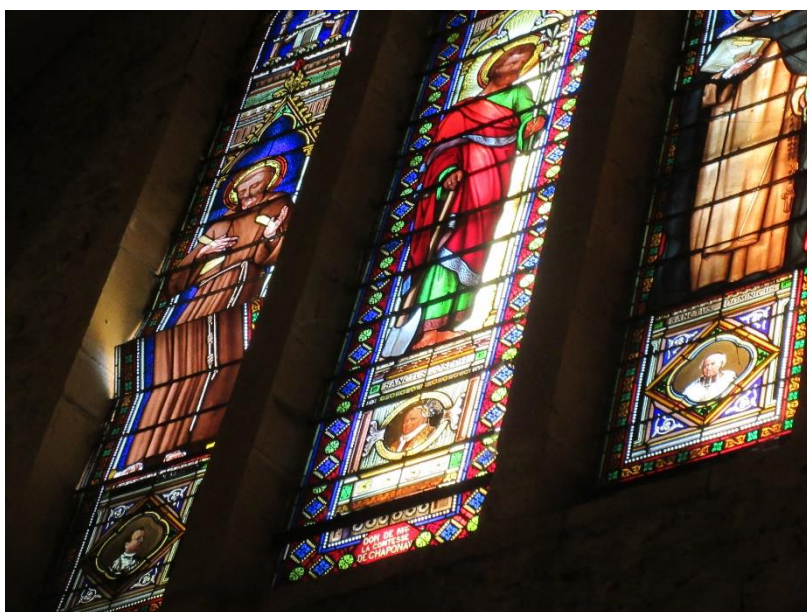
Photo 2023 avant chantier : sur le vitrail le plus à gauche représentant François d'Assise, deux morceaux de verre peints se plissaient et menaçaient de tomber.

Une réparation a été faite mais la peinture ou la colle ont été posées grossièrement et défigurent le résultat :

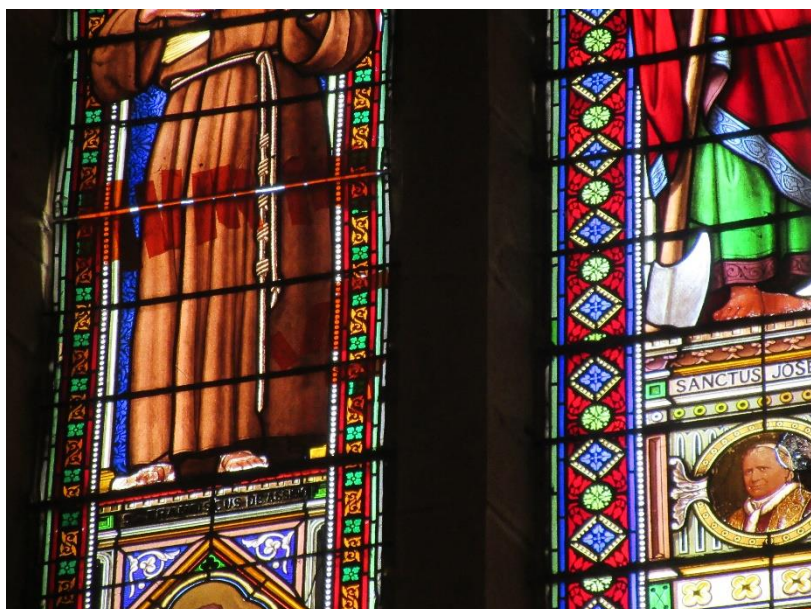
Photo 2024-11- même résultat de couleur depuis 6 mois : ce n'est pas un problème de séchage.

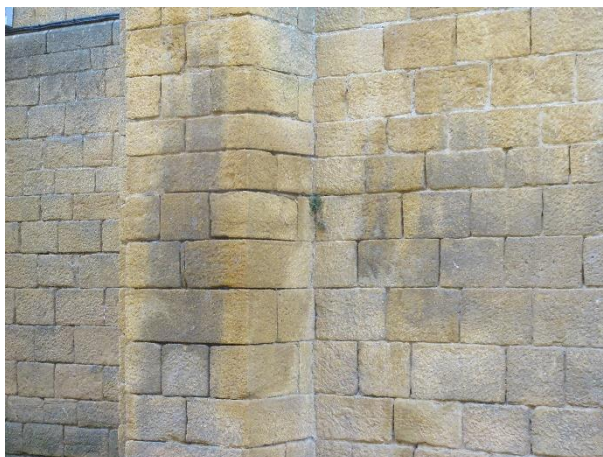
Dans toute l'église, les murs intérieurs sont mouillés lorsque les averses arrivent de certaines directions. Cette humidité attaque les joints qui sont en mortiers anciens et s'usent avec l'eau qui coule. On voit disparaître les mortiers entre les pierres .

Les traces noires correspondent à des endroits où l'eau a coulé.

La façade en pierres taillées mériterait d'être rejointée.

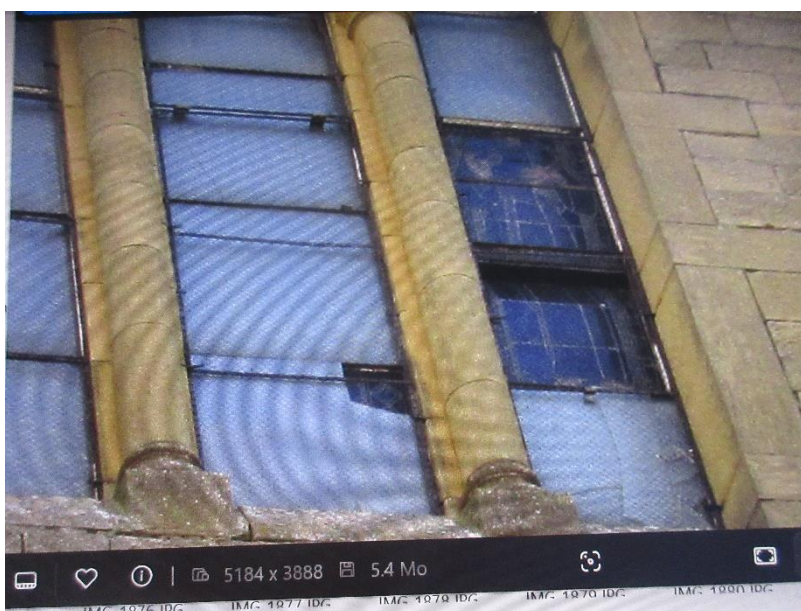
Photo 2023. On voit les vitres de protection cassées Certains morceaux ont glissé derrière le fin grillage qui retient l'ensemble
