Analyse patrimoniale Maison Pichat *partie 3 -p 40 à*

Bâtiments B et C

Etat des lieux

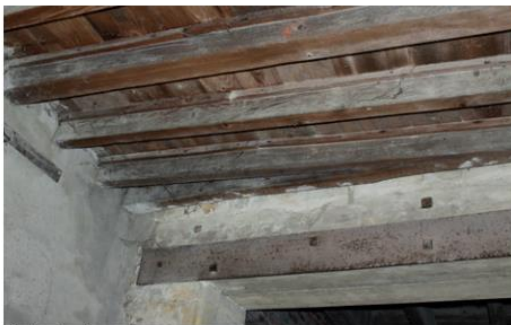
Plafond, coin nord-ouest

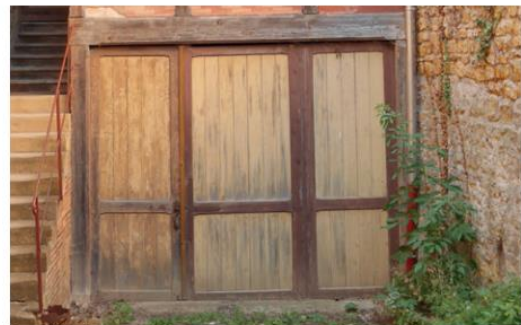
Portail sud

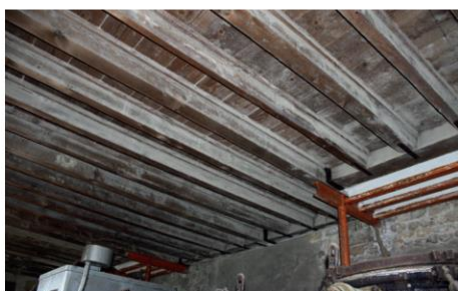
Au plafond, une série de 36 solives en bois, supportant des planches, est encastree dans des sablières périphériques en bois
Les poteaux de support des trémies des cheminées semblerait d'origine, par analogie avec les poteaux de support des balcons dans la cour et en façade. Il ne s'agirait pas forcément d'une intervention postérieure.

Vue des solives, du plancher et des renforts sous les cheminées de la salle de billard et de la salle 2

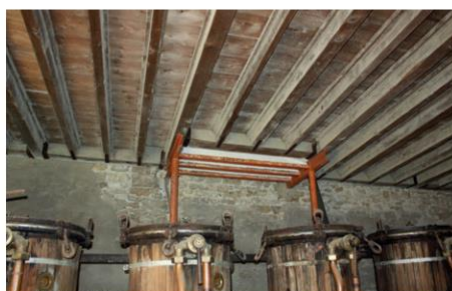
Vue de détail d'un renfort du plancher

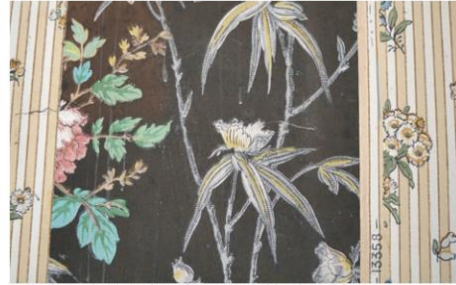
Salle de musique, papier peint remarquable plus ancien

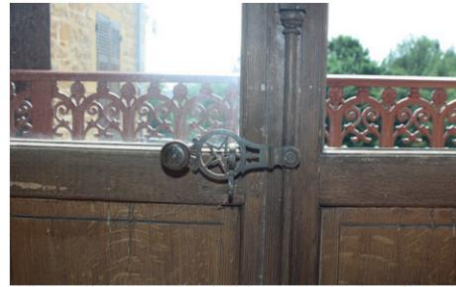
Salle de musique, espagnolette d'origine. A noter : la peinture faux-bois couvre l'élément métallique

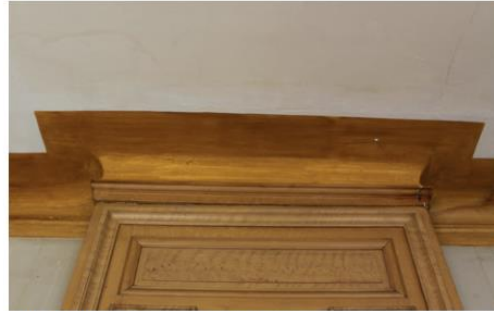
Salle de billard, trumeau. La corniche de couronnement ne correspond pas à celle d'origine et elle est de moins bonne facture

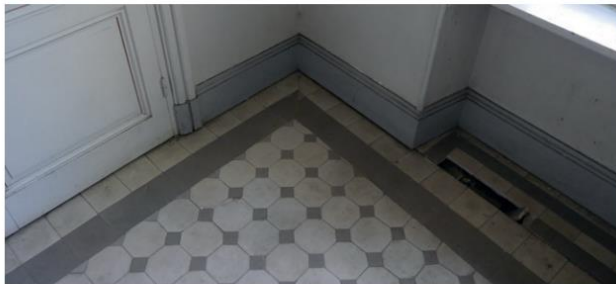
Cuisine, carrelage du même type qu'au rez-de-chaussée

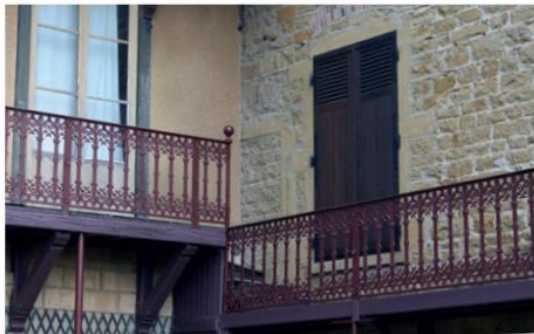
- une baie dans la cuisine, maçonnée avec des pierres dorées pour harmonisation avec la façade. Obstruée par les marches qui mènent d'un balcon à l'autre, elle était sûrement liée à l'aménagement précédent à la construction du bâtiment B.
- l'ancienne porte d'entrée postérieure (façade est, en rez-de-chaussée), cloisonnée par des briques lors de la création de l'escalier d'accès au bâtiment B.
- une fenêtre à l'étage en façade nord (les volets sont fermés en permanence), condamnée probablement pour des raisons structurelles (cf. section relative au diagnostic sanitaire et structurel)

Bâtiment A, baie bouchée côté cour

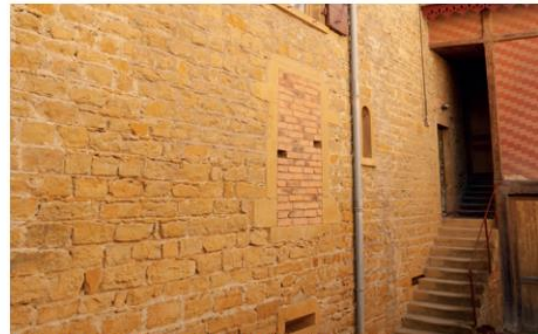
Bâtiment A, entrée secondaire condamnée côté est

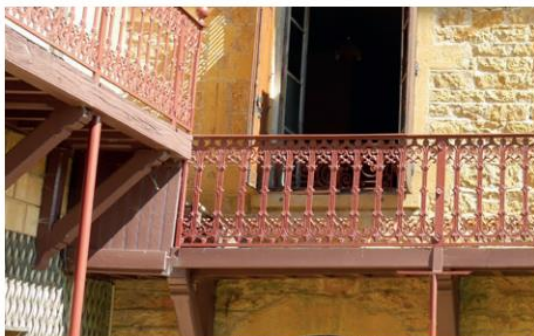
Le bandeau en bois sous le garde-corps du balcon sur cour est trop court par rapport à son voisin du bâtiment B.

Analogies et différences entre les balcons des bâtiments A et B.
Garde-corps en fonte.

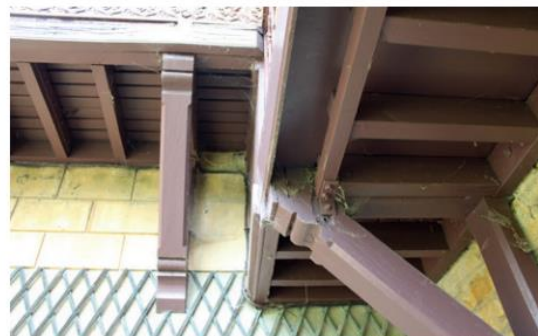
Analogies et différences entre les balcons des bâtiments A et B

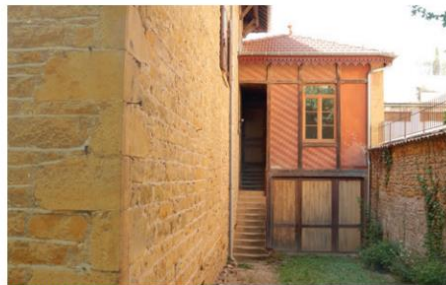
La fenêtre de la façade sud est moderne.

Bâtiment B, façade sud

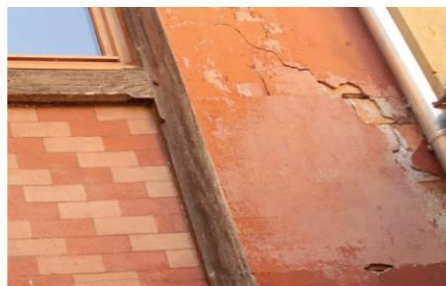
Sur la façade sud on remarque un enduit décoré d'un motif alterné de fausses briques claires et foncées. Concernant cette finition particulière, bien que la façade Ouest soit actuellement recouverte d'un enduit jaune, la photographie ancienne de la maison (c.f. carte postale page 15) témoigne du fait qu'elle était à l'origine ornée du même dessin.

Bâtiment B, détail de composition et finition de la façade sud

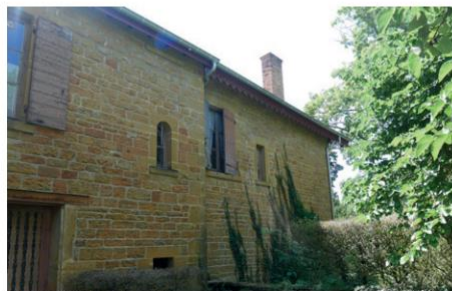
Le lambrequin de toit côté nord a été partiellement remplacé à une époque récente par un autre, plus simple, non ouvragé.

Bâtiment C, façade nord

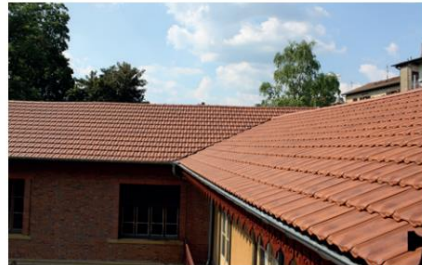
Des travaux de réfection des couvertures des bâtiments B et C ont eu lieu récemment. Aucun élément d'origine n'a été conservé. Les deux bâtiments sont aujourd'hui couverts de tuiles mécaniques; le toit du bâtiment B est à trois pans, celle du bâtiment C à double pan. Les faîtages et les arêtiers sont en tuiles.

Jonction des couvertures en tuiles mécaniques des bâtiments B et C

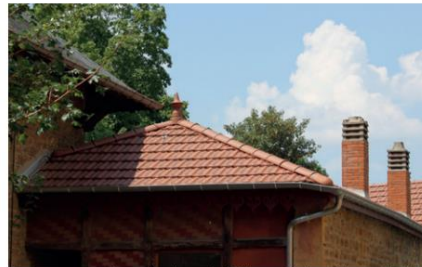
Couverture en tuiles mécaniques du bâtiment B, des arêtiers et de l'épi de faîtage en terre cuite
