Les murs du parc de la mairie, entre l'avenue Jean Goujon et la salle des fêtes au Bois-d'Oingt : un patrimoine à mettre en valeur.

Avant chantier : deux parties de ce mur de clôture

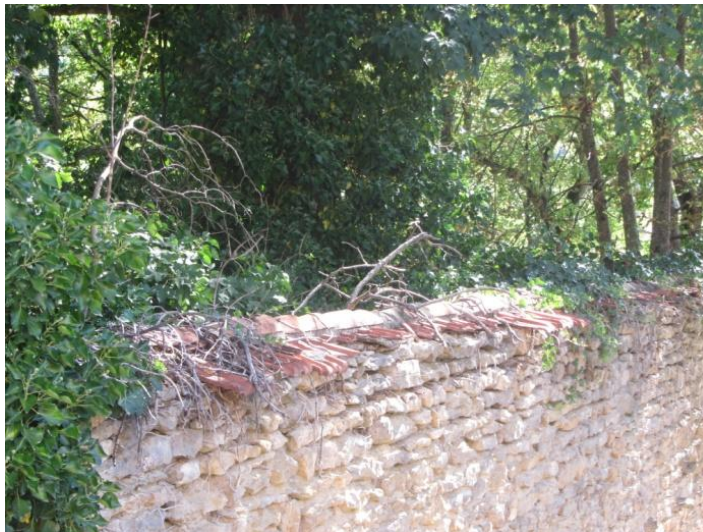
photo du 10 août 2017

Depuis l'avenue Jean Goujon, un mur haut de plusieurs mètres qui encadre sur deux côtés la parcelle où se construit une maison.

Le mur en pierres, qui appartient à la commune, est surmonté d'une rangée de tuiles plates et rondes qui le protègent. Le mur est en bon état mais la rangée de tuiles n'est pas continue, des tuiles sont cassées. Du lierre a grimpé sur une partie haute. Il y a besoin d'une intervention pour que l'eau ne s'infilte plus dans le mur, abimant le mortier ancien entre les pierres.

Rappel, dans les murs en pierres (dorées ou non), ce ne sont pas les pierres qui sont fragiles, mais le mortier qui les lie (= le ciment n'existait pas avant le 20^e siècle). Le mortier de ces murs anciens est composé de sables et liants divers sensibles aux écoulements de l'eau.

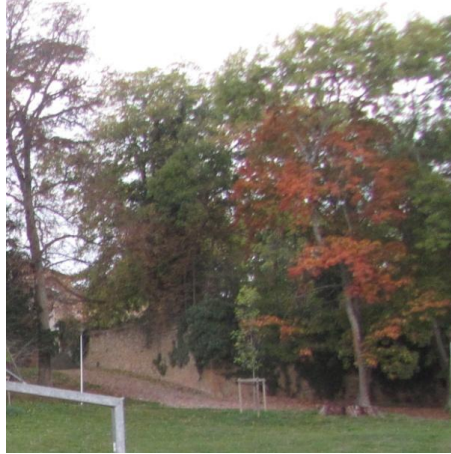
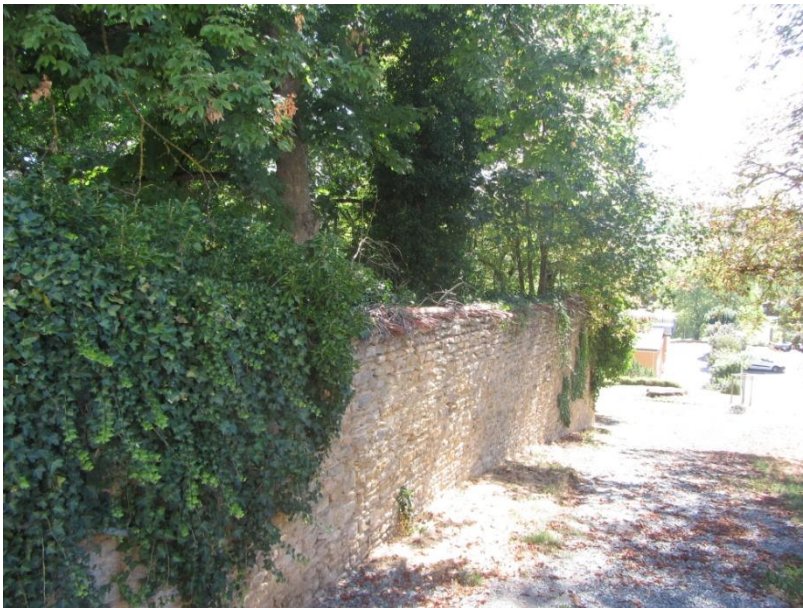
2018- 4 novembre

De nombreux arbres ont poussé de façon sans doute sauvage entre les deux murs, dans le passage appartenant à la commune.

Ils mettent en danger la solidité des murs.

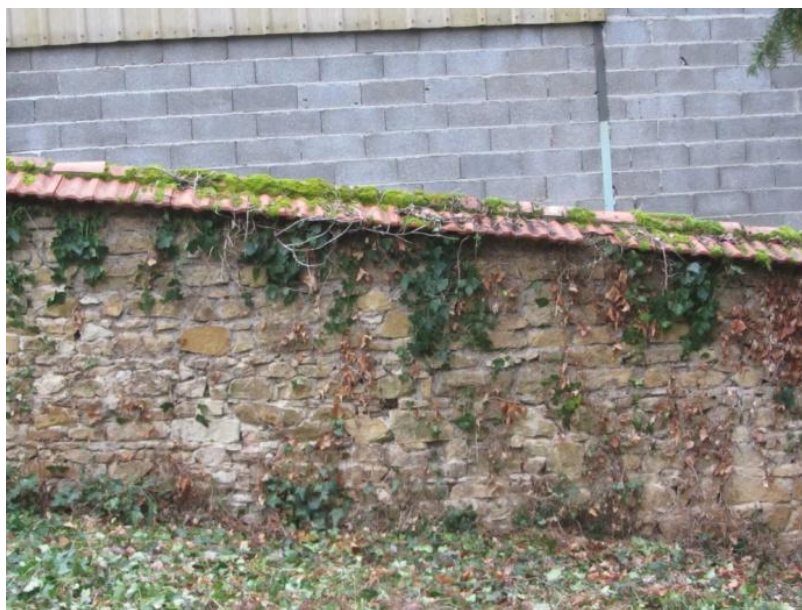
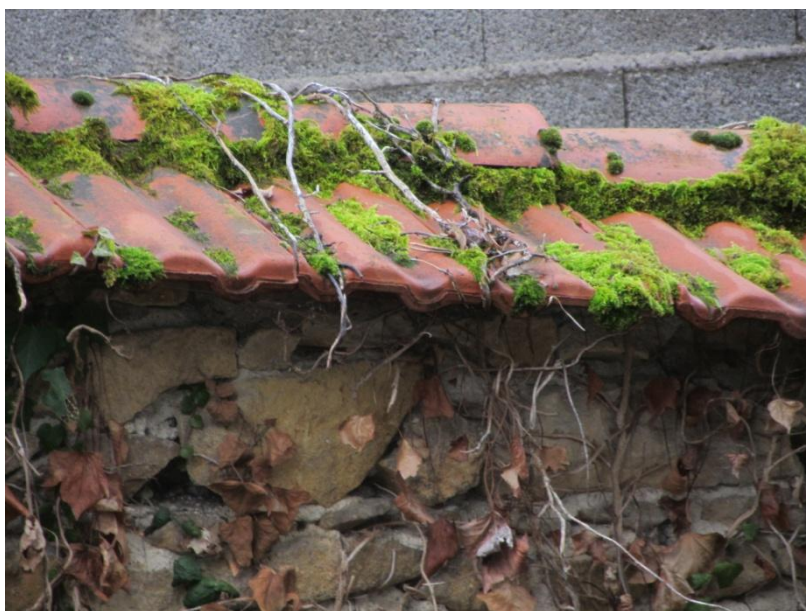
1- 2019

Plus bas, le mur continue pour aboutir à la salle des fêtes.

Il est en pierre, moins haut que le premier. Il est en pente, comme le mur plus haut.

Il est surmonté d'une rangée de tuiles en 2 parties.

Pourquoi ce même modèle de faitage

n'a-t-il pas été choisi pour le chantier en cours sur l'autre partie du même mur?

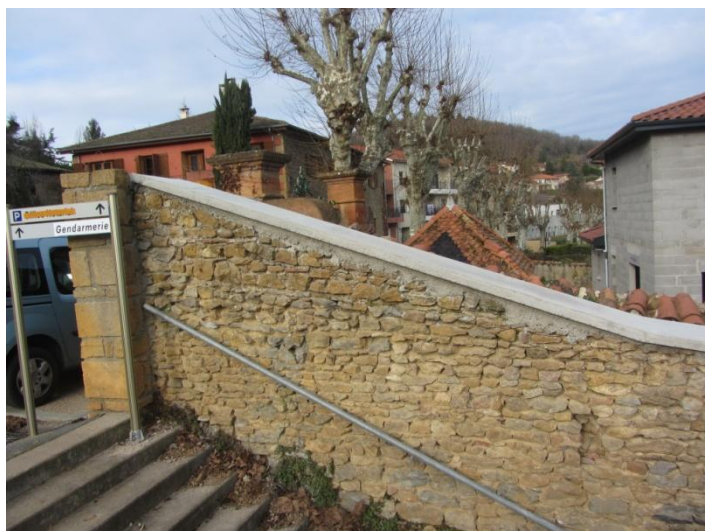
-chantier en cours ce 13 janvier 2019.

Il ne concerne que la partie du haut du terrain. On voit que la 1^{ère} partie du mur a été abaissée. Les arbres gênants entre les deux murs ont été enlevés. Le lierre nettoyé. Le travail a été bien fait.

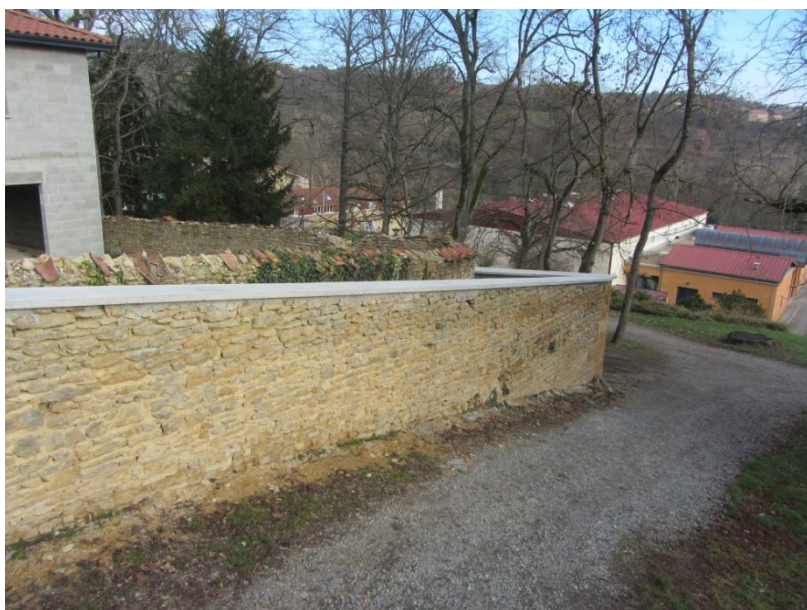
Mais : Les rangs de tuiles, traditionnels dans tout le Beaujolais, ont été remplacés par une dalle plate coulée en béton. Cette dalle s'intègre très mal à l'esthétique de ce mur ancien en pierres.

Noter que le rang de pierres qui apparaît sur la photo au-dessus de la dalle, appartient au deuxième mur situé à l'arrière du mur de la commune.

Le chantier n'est pas terminé. Faut-il recommencer le travail ? Quels seraient les remèdes possibles pour «habiller de tuiles » ce dessus de mur et lui donner un aspect de continuité avec le mur en-dessous ?

Certainement pas de le crépir. Mais encore ?

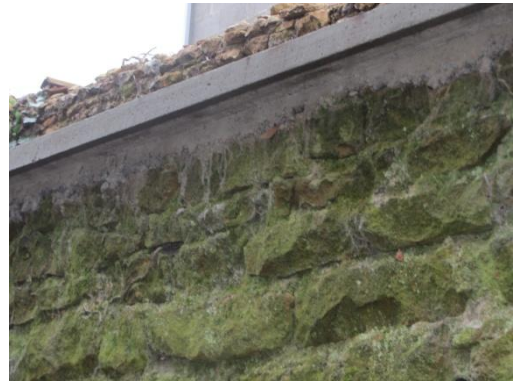
Un mur ancien en pierres et en assez bon état qui borde un parc des 18^e-19^e siècles appartenant à la commune. Un mur qui se voit depuis l'avenue Jean Goujon, depuis les maisons du quartier ancien et aussi de partout dans le parc, dans un quartier où passent promeneurs et touristes.

Un mur défiguré par une couverture de béton blanc 21^e siècle, alors qu'il aurait été si facile de respecter le style de l'ensemble, même avec des matériaux contemporains.
