Vestiges d'origine romane visibles dans l'église Saint-Martin de Ville-sur-Jarnioux

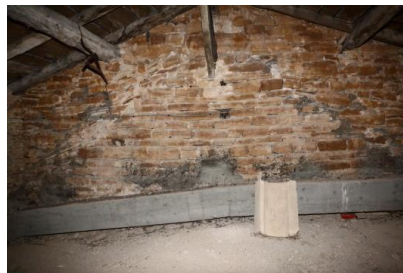
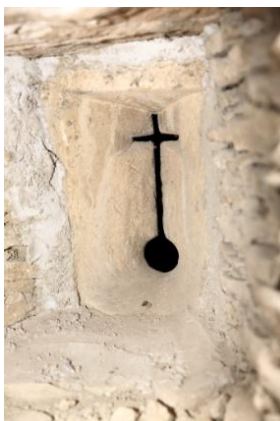
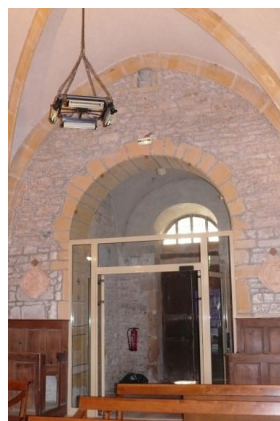
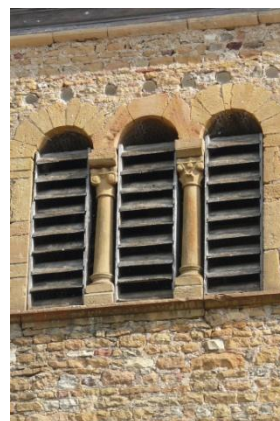
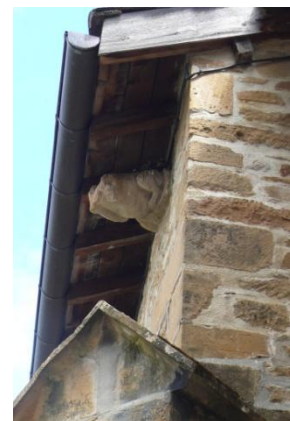
Comme toutes les constructions érigées dès le Moyen-âge, ce bâtiment a subi de nombreux remaniements au cours des siècles, cependant nous pouvons admirer de la petite église d'origine, les deux arcs de plein cintre à l'entrée et au début du chœur et peut-être celui du portail extérieur.

De l'extérieur, les petites baies du clocher, typiquement romanes avec les colonnettes à chapiteaux ont dû être réutilisées en 1703 lors de la construction du clocher actuel et un fragment de gargouille sur la face nord.

- le pignon primitif plus aigu avec un appareillage des pierres différent
- des fragments détachés de la corniche gouttière
- des meurtrières devant s'ouvrir sur l'extérieur
- des lauzes de couverture d'origine réemployées pour rehausser un mur gouttereau
