Maison Pichat 2018

Partie 2 - Analyse patrimoniale *Archipat p 23 à 40*

Bâtiment A

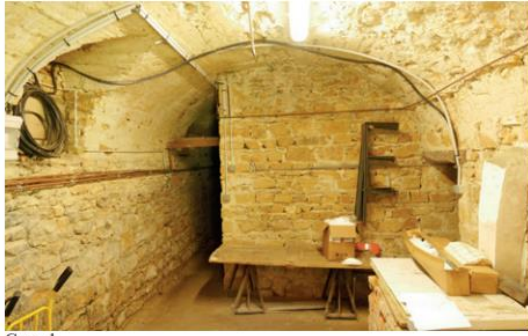
Cave 1

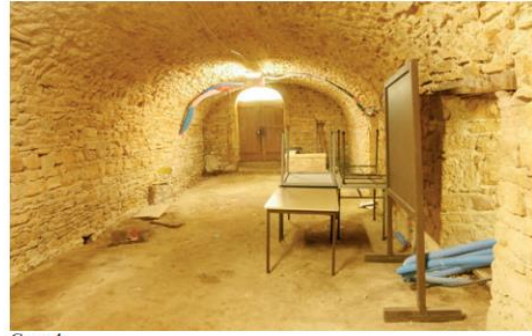
Cave 4

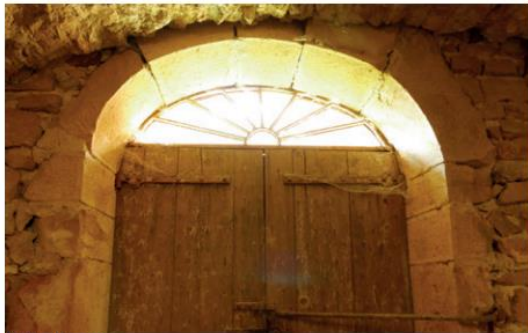
Porte des caves

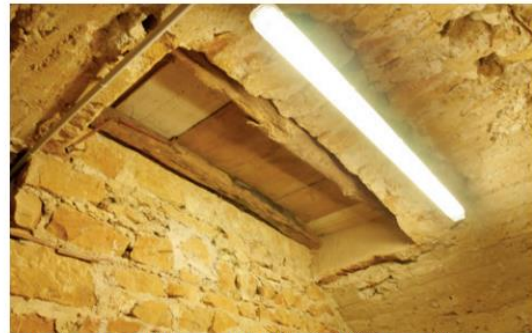
Une liaison intérieure entre sous-sol et rez-de-chaussée est visible au centre: l'ancienne trémie est aujourd'hui condamnée par des planches de bois.

Cave 2, ancienne trémie permettant l'accès à l'étage supérieur

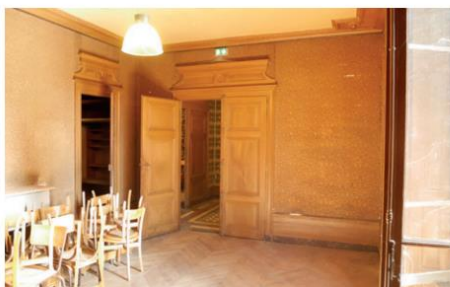
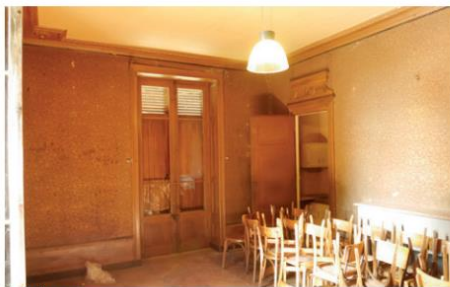
La salle à manger salon dispose d'une fenêtre qui donne à l'Ouest sur le parc, ainsi que d'une porte-fenêtre qui permet l'accès au balcon. Le sol est habillé d'un parquet assemblé en Point de Hongrie en chêne massif; tandis que les murs sont couverts d'un papier peint à motifs entrelacés dorés sur fond rouge foncé.

Les menuiseries, le parquet en bois massif, le papier peint, la cheminée, les boiseries (encadrements de porte et plinthes) et les moulures (corniche de couronnement et médaillon de plafond).

Salle à manger, vue vers l'entrée

Salle à manger

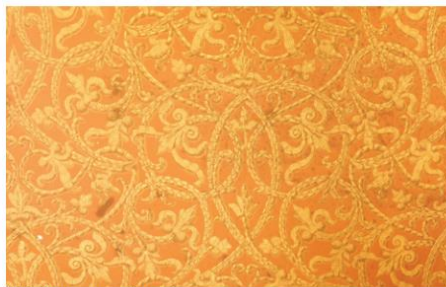
Salle à manger, papier peint

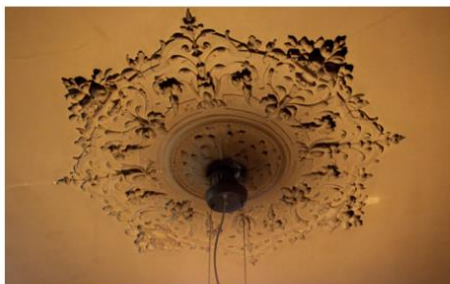
Le plafond comporte également une rosace en plâtre. On devine un vestige de cheminée remarquable habillée en *placoplatre*, dont il ne reste de visible que la tablette en marbre.

Salle à manger, médaillon de plafond

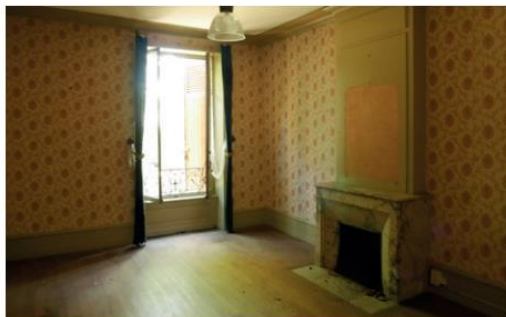
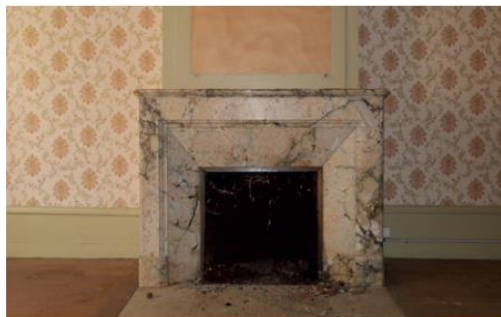
La chambre dispose d'une fenêtre donnant au Sud ainsi que d'une cheminée ornée de marbre surmontée d'un trumeau en bois dont la glace est aujourd'hui manquante. Le sol est revêtu d'un parquet en bois massif à la française et les murs habillés d'un papier-peint décoré de motifs floraux. Les boiseries et moulures sont peintes d'un ton vert pâle.

Les menuiseries, le papier peint, les boiseries et la cheminée sont d'origine et en bon état de conservation. Le parquet est d'origine mais ne présente pas de caractère remarquable particulier.

Bureau, cheminée en marbre et fenêtre donnant au Sud

Bureau, cheminée en marbre. A noter la justesse du choix des couleurs entre les boiseries, le marbre et le papier peint

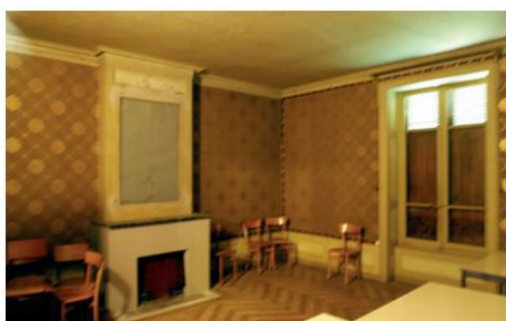
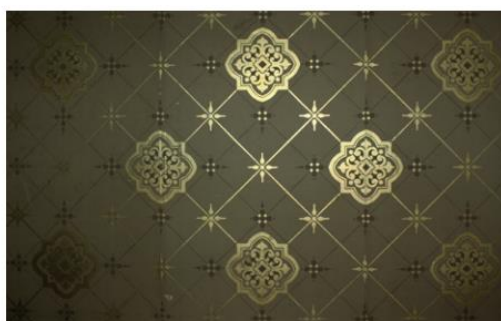
Le sol est habillé d'un parquet en bois massif bichrome assemblé en Point de Hongrie en miroir selon l'axe central de la pièce. Les murs revêtus d'un papier peint à motifs dorés sur fond brun, abîmé dans les angles. Les plinthes, corniches de couronnement, jambages et linteaux des portes et fenêtres, ainsi que le trumeau de la cheminée sont en bois peint d'un ton crème. Comme dans la salle à manger, la cheminée d'origine a été recouverte d'un coffrage en *placoplatre* peint; on ne voit plus que la tablette en marbre.

Les menuiseries, le parquet, le papier peint, les boiseries, moulures et cheminée de cette pièce sont des éléments d'origine qui présentent en bon état de conservation.

Salon

Salon, papier peint

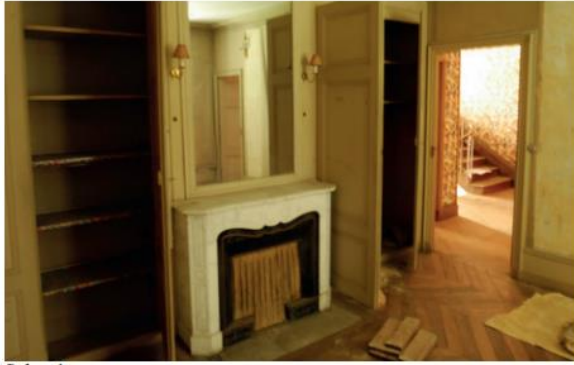
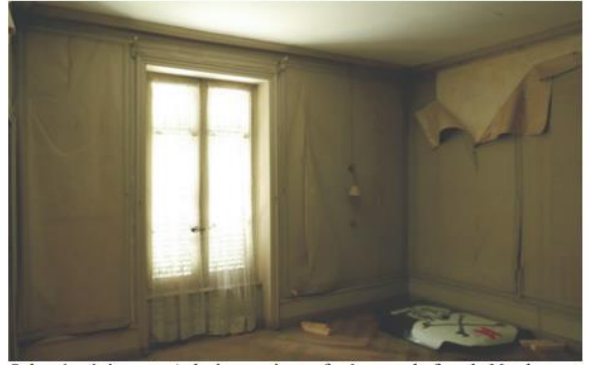
Le premier salon comporte une cheminée dont le manteau est en marbre. Elle est flanquée de deux placards et toute la paroi est ornée de boiseries. Les trois autres murs de la pièce sont habillés d'un papier peint gris formant des panneaux à bordures dorées et argentées imitant des boiseries. Le sol est recouvert d'un parquet assemblé en Point de Hongrie bichromé en bois massif.

La pièce était à l'origine éclairée par deux fenêtres, l'une donnant vers l'Ouest et l'autre vers le Nord. Cette dernière a été bouchée et transformée en placard, certainement pour des raisons structurelles (cf. diagnostic sanitaire et structurel).

Les menuiseries, le parquet en bois massif, la cheminée, les boiseries (encadrements de porte et plinthes) et les moulures sont d'origine et en bon état. Seul le papier peint, qui semble toutefois d'origine, ne peut être conservé au vu de son état actuel.

Salon 1

Salon 1, côté ouest. A droite, ancienne fenêtre sur la façade Nord transformée en placard

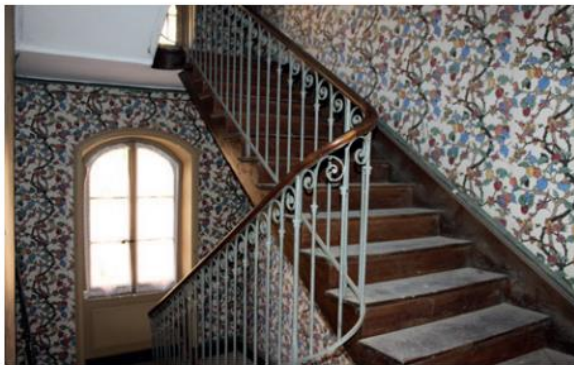
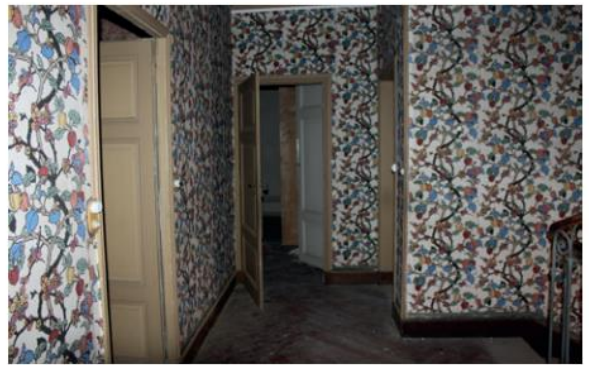
Le sol de la cage d'escalier est recouvert d'un parquet en bois massif assemblé en Point de Hongrie. Les murs sont habillés du même papier peint que l'on trouve à l'étage inférieur; ils sont couronnés d'une corniche. L'escalier est éclairé par des baies cintrées à deux vantaux se trouvant aux paliers de demi-niveau. Les marches qui mènent au premier étage sont en pierre, tandis que celles qui montent aux combles sont en bois massif, de la même essence que le parquet du couloir.

Les menuiseries, le parquet en bois massif, l'escalier et les menuiseries sont d'origine et remarquable. Le papier peint, du début du XX^{ème} siècle, présente un certain intérêt.

Vue de l'escalier depuis le couloir

Couloir, porte du salon 1 au fond
