Analyse patrimoniale Maison Pichat *partie 3 -p 40 à*

Bâtiments B et C

Etat des lieux

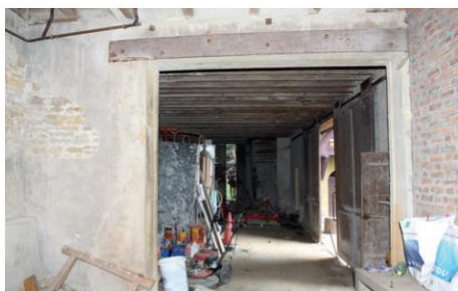
Hangar, vue depuis l'atelier (bâtiment C)

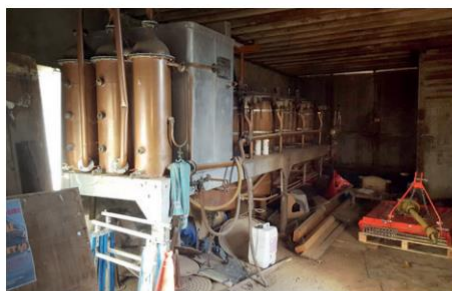
L'enduit décollé laisse paraître la composition du mur en moellons de pierres dorées, à l'appareillage plutôt aléatoire.
Le sol est en terre battue. La salle abrite des tonneaux et des cuves qui pourraient avoir un certain intérêt (une plaque métallique porte la date de fabrication du 1948).

Hangar, vue des cuves

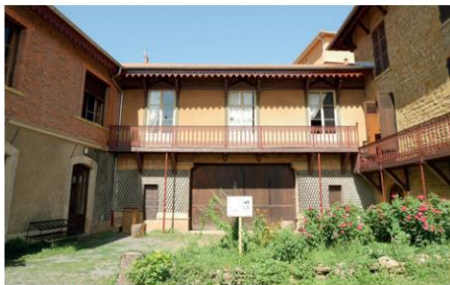
Bâtiment B, façade ouest

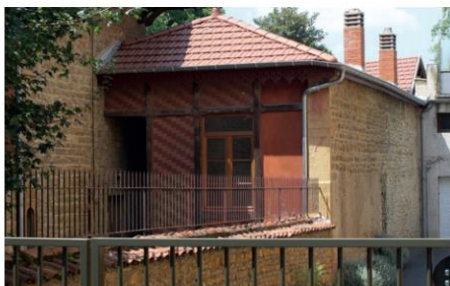
La fenêtre de la façade sud est moderne.

Bâtiment B, façade sud et mur aveugle côté est

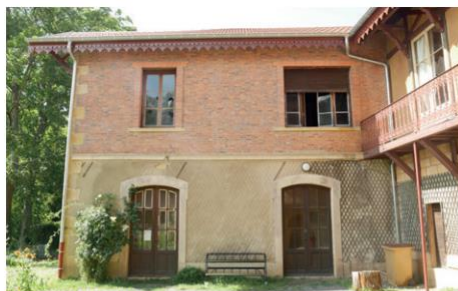
Bâtiment C, façade sud

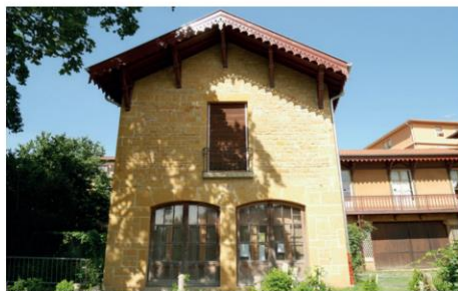
Bâtiment C, façade ouest donnant sur le parc

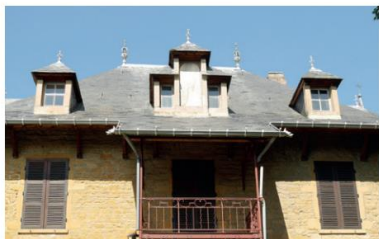
Bâtiment A, versant ouest de la toiture

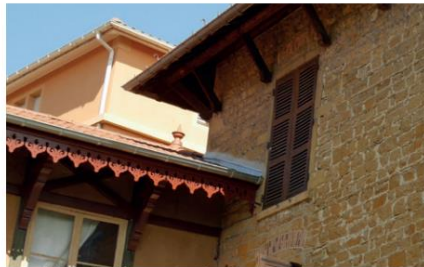
Raccord entre les bâtiments A et B
