Analyse patrimoniale Maison Pichat *partie 3 -p 40 à*

Bâtiments B et C

Etat des lieux

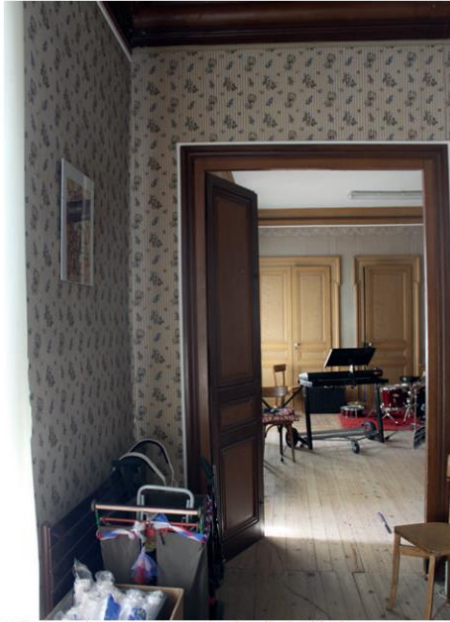
Salle de musique, porte donnant sur la salle de billard

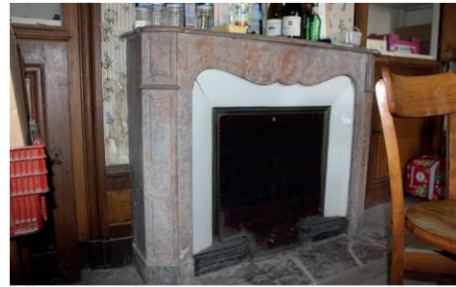
Salle de musique, cheminée au manteau de marbre

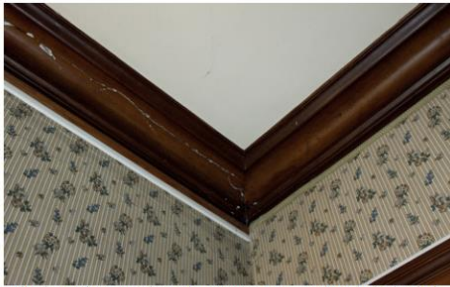
Salle de musique, moulures de couronnement en plâtre imitation bois

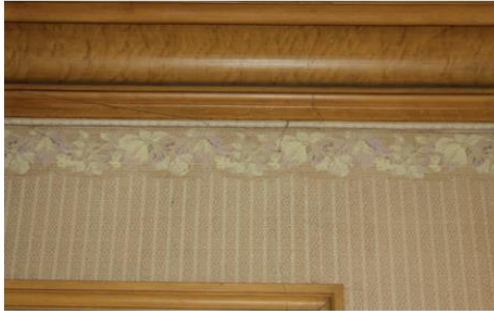
Salle de billard, corniche de couronnement en plâtre imitation bois

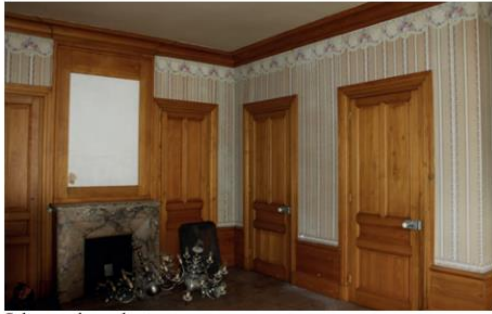
La paroi Est est ornée d'une cheminée au manteau de marbre entourée de deux placards et coiffée d'un trumeau en bois dont la glace est manquante. Les murs sont habillés d'un papier peint à bandes verticales et à motifs floraux décoré d'une frise en partie haute qui semble d'époque.

Salon, angle nord-est

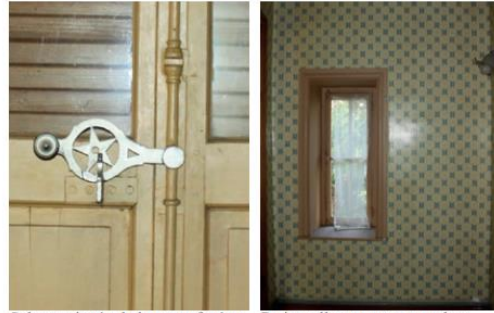
Salon, poignée de la porte-fenêtre Petite salle attenante au salon

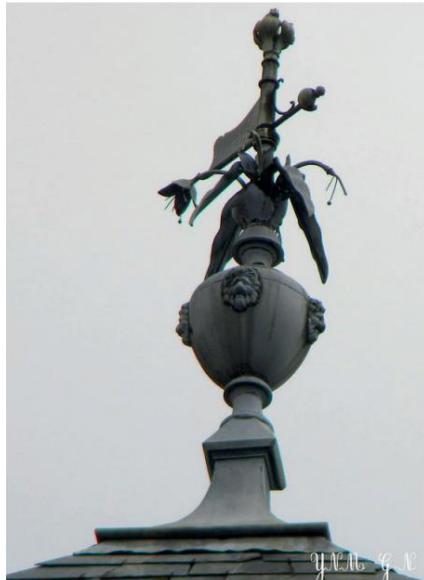
Bâtiment A, épi de faîtage surmontant la faitière (source flickr.com)

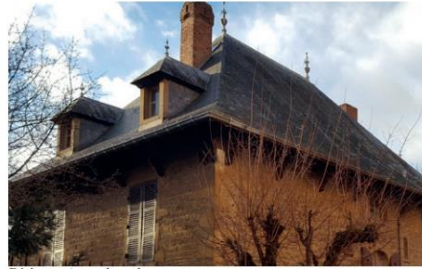
Bâtiment A, angle sud-est
